Н. П. ЛЮТИКОВА

**«ШАТРОВАЯ О ПЯТИ ГЛАВАХ...»
(новые материалы об Одигитриевской церкви
в с. Кимжа Мезенского района Архангельской области)**

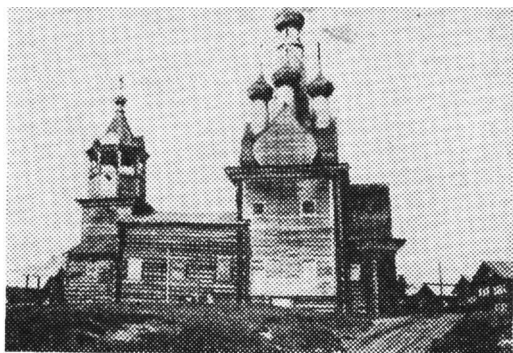
Рис. 1. Одигитриевская церковь в с. Кимжа Мезенского района Архангельской области (фото В. Ф. Гуляева).

Одигитриевская церковь в с. Кимжа Мезенского района Архангельской области — один из немногих сохранившихся памятников деревянного культового зодчества Севера, относящихся к типу «шатер на крещатой бочке» (рис. 1). Такие церкви стояли во многих пинежских и мезенских селениях — Немнюге, Лампожне, Юрме, Верколе и других. Как

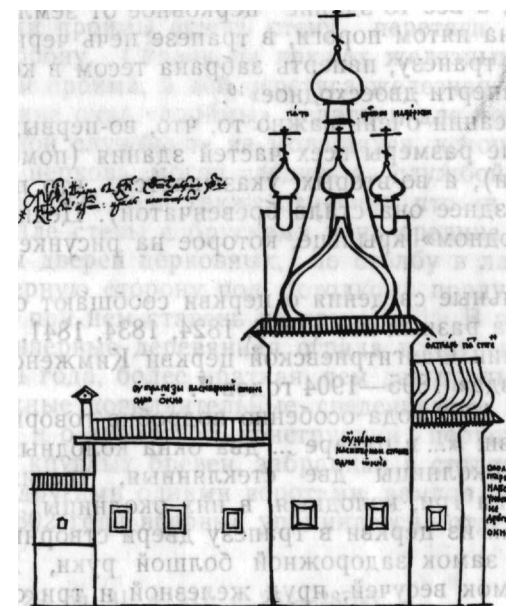
— Но вернемся к Кимженской церкви. На рисунке 1709 года¹⁵ (рис. 2) ее облик мало чем отличается от современного. Только трапезная перекрыта безгвоздевой крышей «по потокам», на

Рис. 2. Рисунок Одигитриевской церкви в с. Кимжа 1709 года.

крыше — деревянный дымник, да над притвором отсутствует колоколенка. Чертеж и описание церкви Семена Борисова, дополняя друг друга, позволяют получить довольно полное представление об облике церкви в начале XVIII века: «Церковь теплая, о пяти главах, на главах кресты осмоконечны, зданием четвероуголна, алтарь круглой, пятиугольной, в длину две сажени, поперег две ж сажени один аршин с четвертью, высота от помосту алтарного до подволоки сажень двенадцать вершков, алтарные стены гладкие и подволока все скоблены; церковь длиною внутри три сажени один аршин два вершка и с уступом, а уступ от алтаря два аршина, поперег три сажени два вершка, во церкви с летную сторону два окна, с севера треть, вей в колодах, высота от помосту церковного до подволоки две сажени осмь вершков, в церкви стены гладкие и подволока все скоблено; в трапезы внутри длина до пяти сажени, поперег мерою столко ж, в трапезы ж с летную сторону три окна, с севера четвертое, вей в колодах, высота трапезы от полу до потолка две сажени четыре вершка, стены гладкие скоблены, двери ис трапезы в церковь в трапезу ис паперти по угожеству построены на крюках, а все то здание церковное от земли до мостов четыре ряда, на пятом пороги, в трапезе печь черная бита глиняна устьем в трапезу, паперть забрана тесом в косяки, крыльце, на запад ис паперти двосходное»¹⁶.

В этом описании очень важно то, что, во-первых, приводятся первоначальные размеры всех частей здания (помещения измерялись изнутри), а во-вторых, указывается, что паперть была каркасной (позднее она стала бревенчатой). Ценно и упоминание о «двосходном» крыльце, которое на рисунке почему-то не показано.

1) церковь отапливалась по-черному и имела только одну печь (по рисунку 1709 года можно определить и положение дымохода на крыше трапезной);

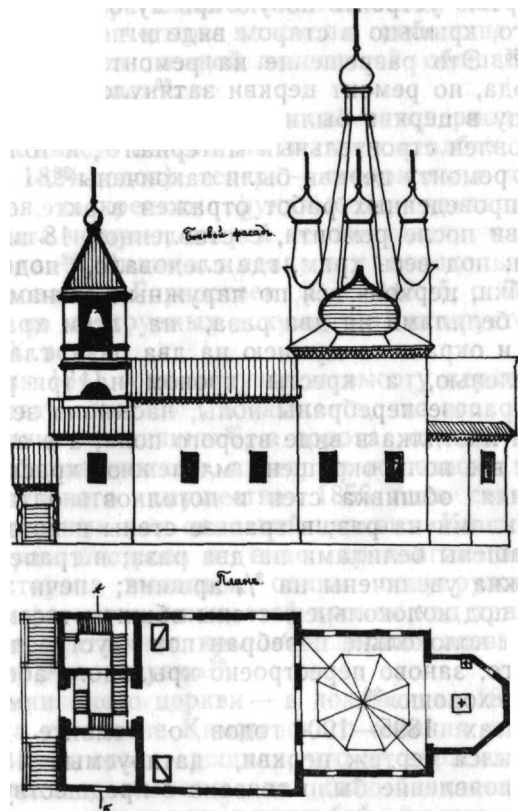
На чертеже 1880 года (рис. 3) колоколенка над папертью показана, но не восьмигранная, как в натуре, а четырехгранная. Видимо, в конце 1870-х годов (или раньше) была сделана и новая паперть, ибо каркасное сооружение не выдержало бы

Рис. 3. Рисунок Одигитриевской церкви в с. Кимжа 1880 года.

В документах 1895—1904 годов о ремонте Кимженской церкви сохранился чертеж церкви, датируемый 1880 годом⁴⁰; очевидно, его появление было связано с предшествующими ремонтами, документального подтверждения которых в ГААО не обнаружено.

тяжести надстроенной колокольни и размещенных на ней кололов.
